ごみステーション外観(外側)

3月4日(水)午後 メーカーの代理店 丸富商事から2名が現地調査に来訪

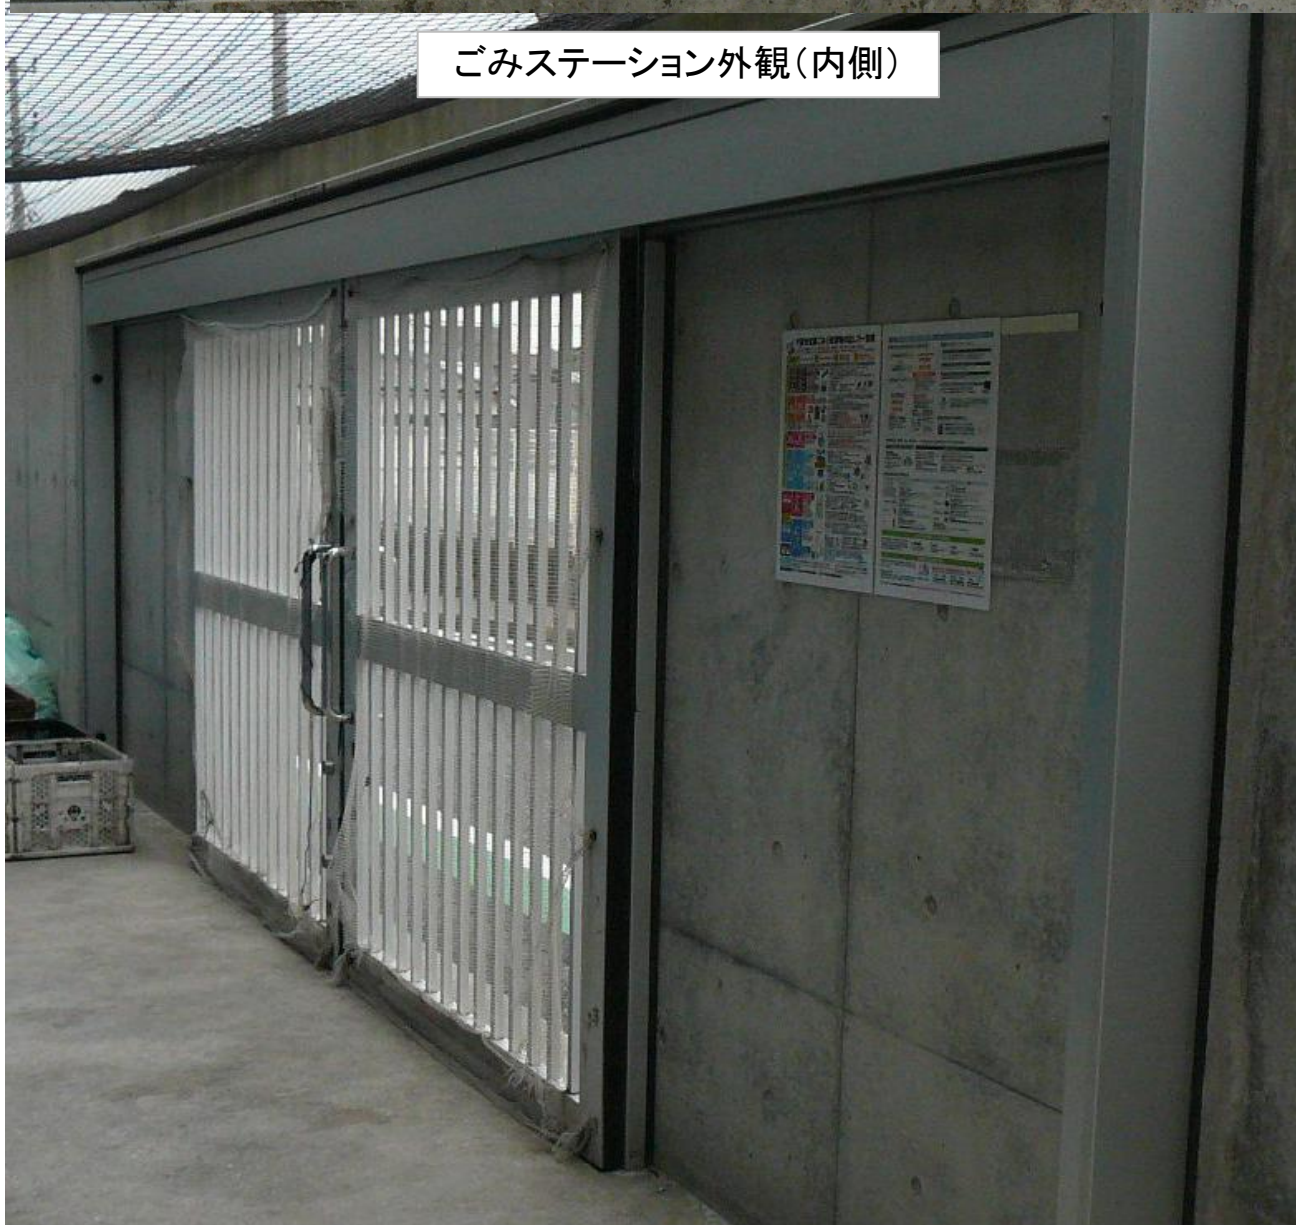
ごみステーション外観(内側)

内側から見て右側の扉を閉めるときに異音がある為、空けてみた。

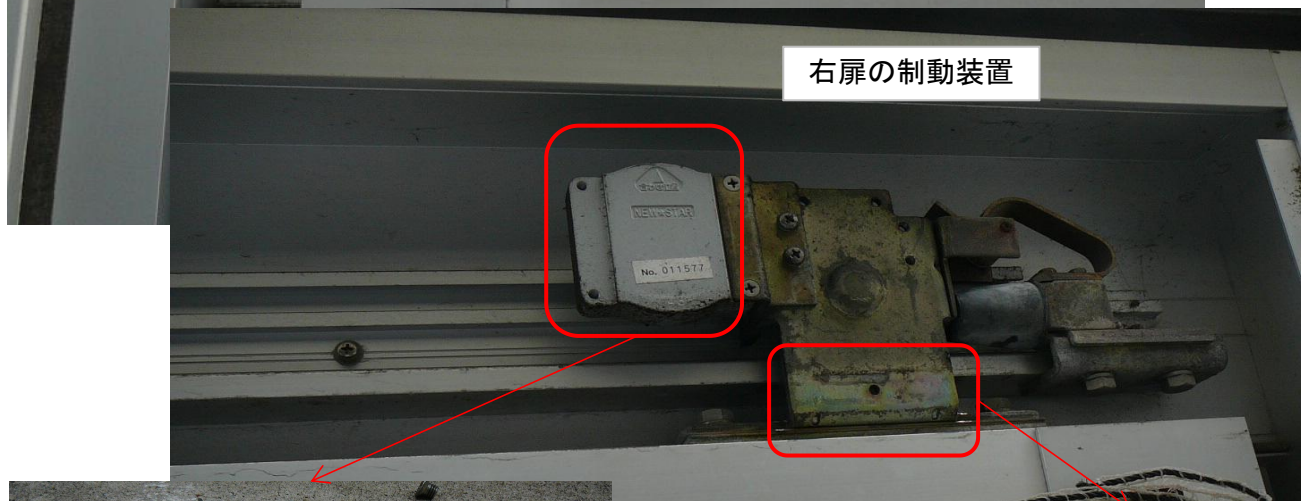
右扉の制動装置

ネジが取ればずれてた。  
(ネジも落ちていたので復旧)

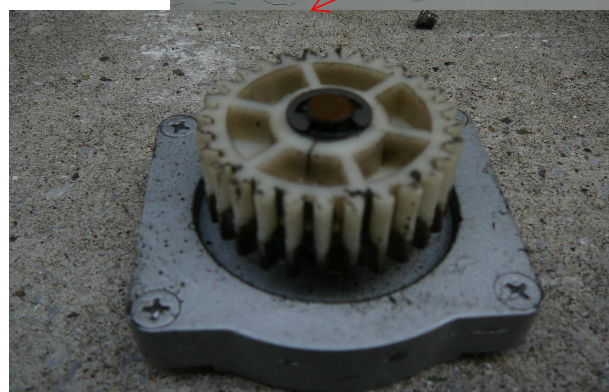
No. 011577

←制動装置を外し歯車の状況を確認  
歯車とレールが旨くかみ合わずに、扉が閉まる  
直前(レールと歯車がかみ合うとき)に「ガ～」と  
いう異音がある。(左側扉のかみ合わせは良い)

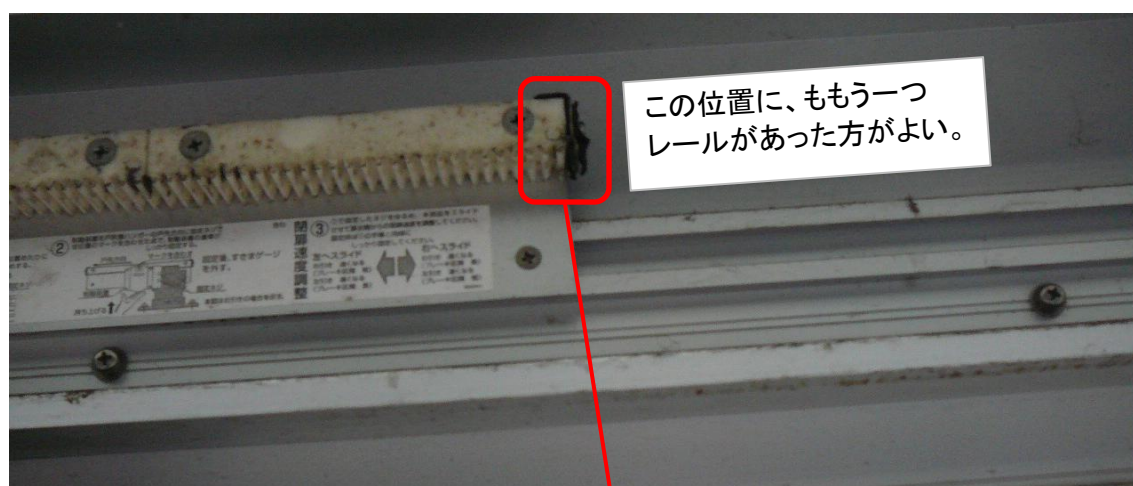
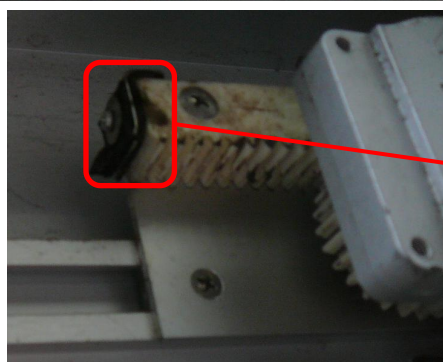
※レールの部分の部品名は「制動ラック」  
標準2個だが、3個にすることを推奨された。

1年に1回程度は、交換すべき物らしい。  
(DIYで交換可能)

- ◎レールは、今のところ問題ない。  
 ◎レール以外の部品は、全部交換した方がよい。  
 → 一部交換の場合と、全部交換の場合の見積書を提出いただく。

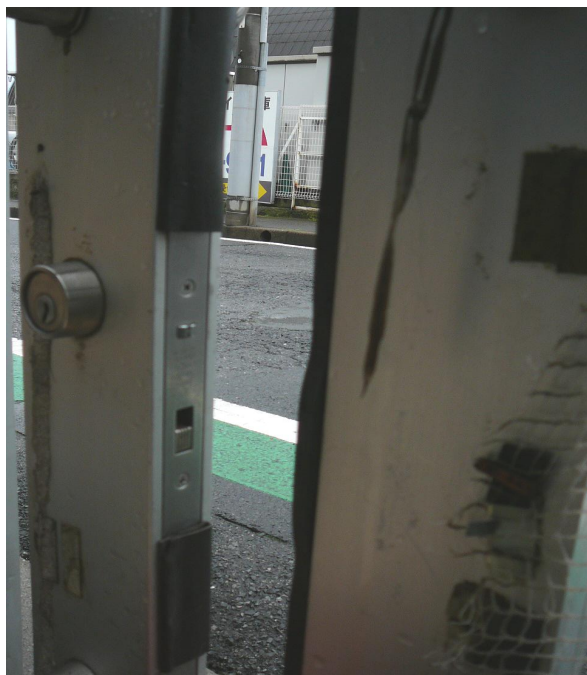
↑  
 鍵が壊れる理由は、鍵と鍵穴の間が空きすぎているのが原因とのこと。  
 本来は、もっと近い位置にくるように設置すべきものらしい。

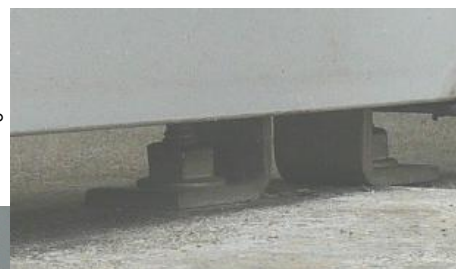
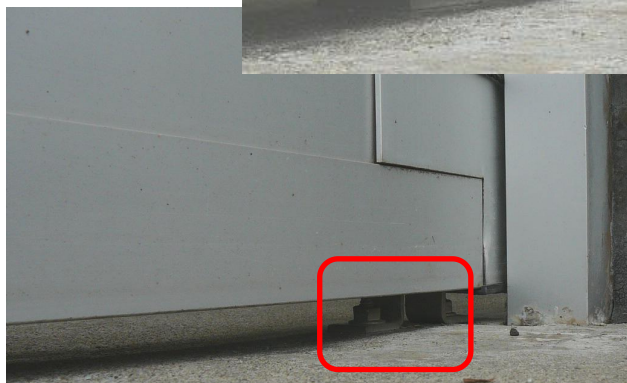
扉の下の「ガイドローラー」あり、保守が必要になる。

- ◎扉の網については、アルミの穴あき板の設置を提案され、見積書を提出いただくことになった。
