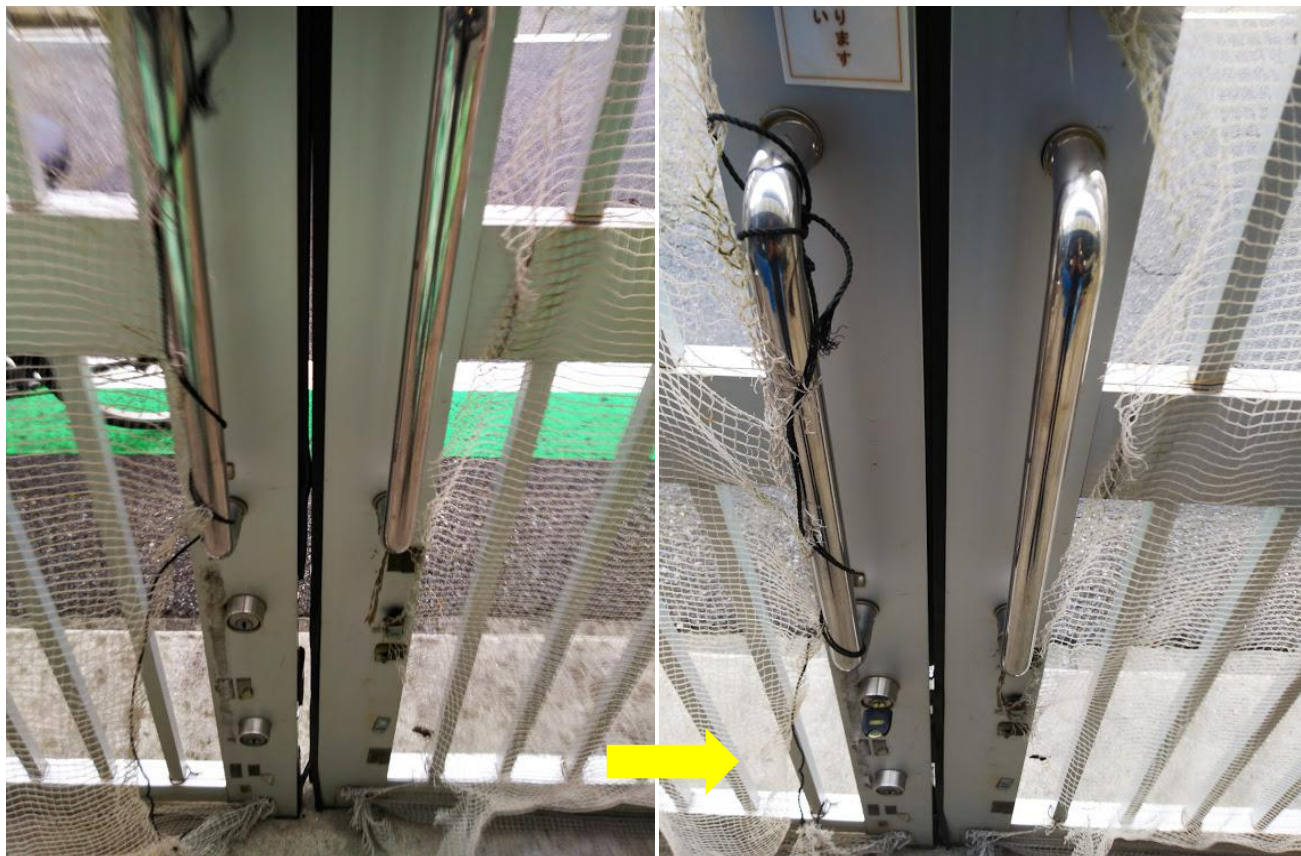
向かって右側の扉が閉まるときに異音あり  
扉の下側の隙間が空き、鍵がかけられない。

ハンガー高さ調整ライナーでの調整と、  
扉の下のガイドローラーにあたる部分が  
あり、削ってあたらないように改善された。
