引戸クローザ修理 (5月14日)  
部品交換、制動ラック2個→3個

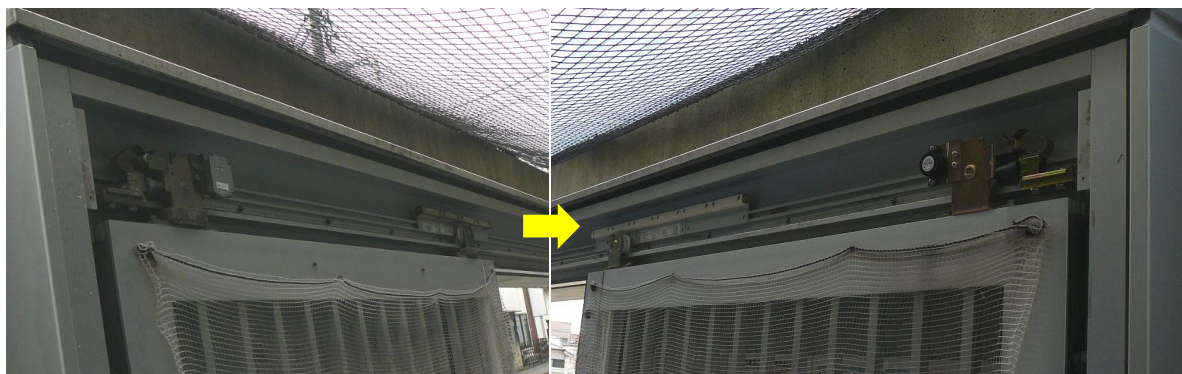
戸先側ハンガー(作業途中)

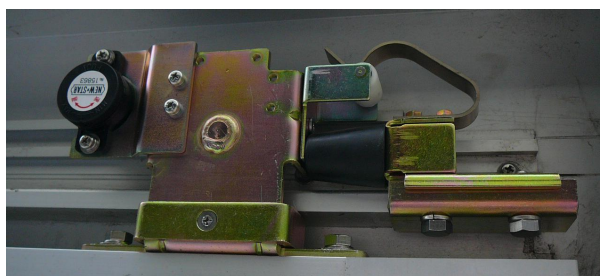
戸尻側ハンガー

↓ ストップローラー

← ストップバネ  
(この2部品ののみ)  
5月21日交換

↑ 消音ゴム→

(消音ゴム4個在庫)

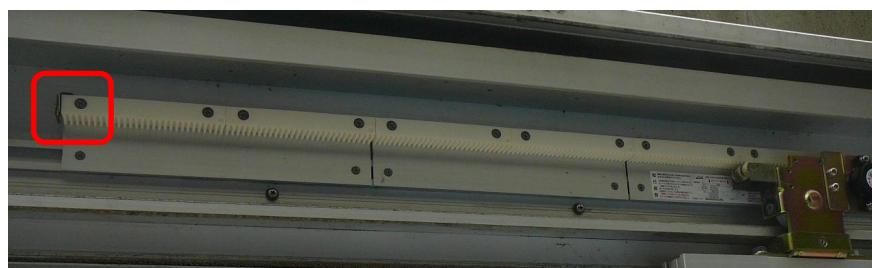
↑ 制動ラック(2個から3個に増やした)

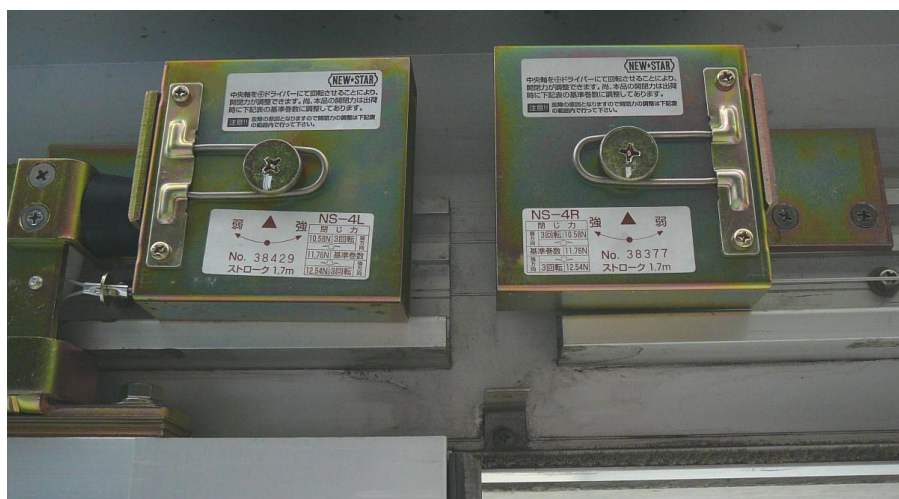
駆動装置

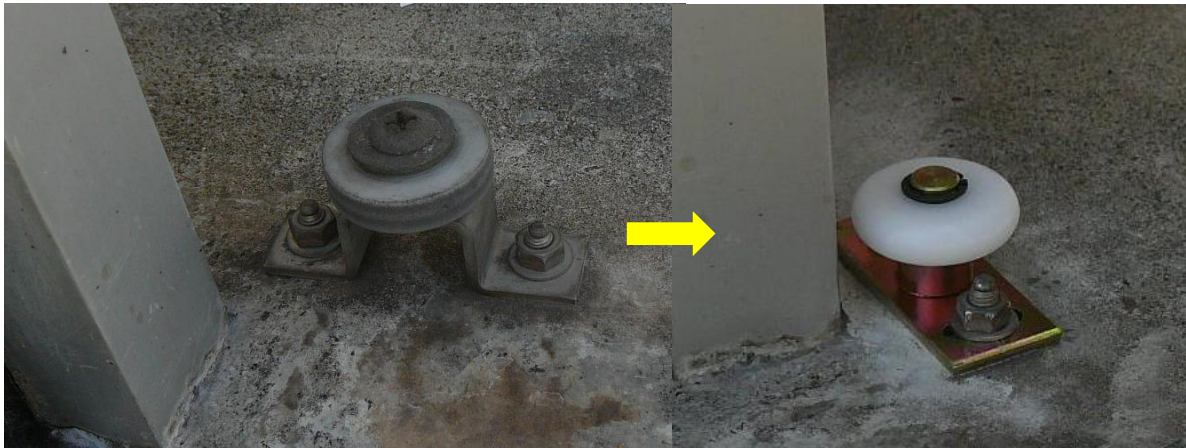
ガイドローラー(SUSガイドローラー)に交換

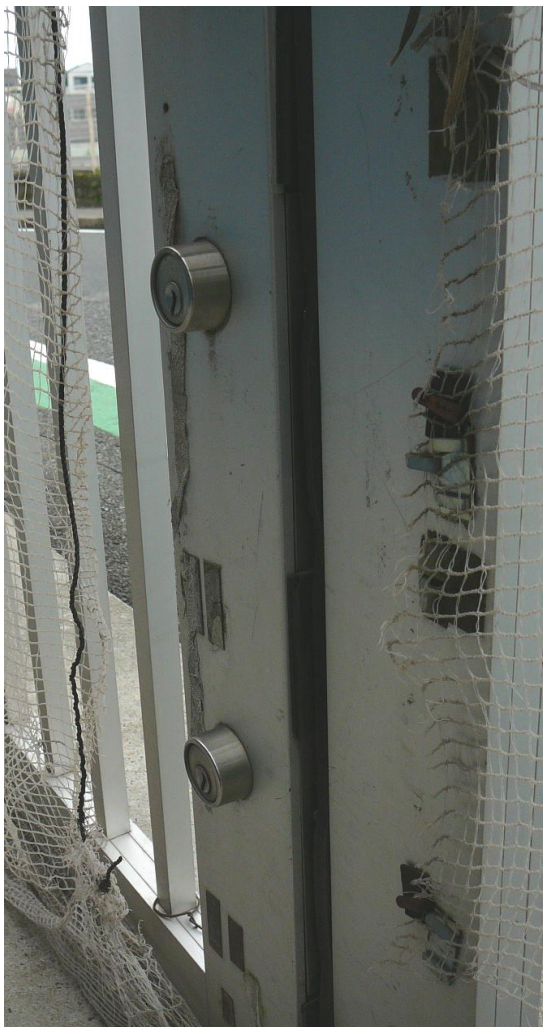
↑  
扉にひずみがあり、左側の扉面と右側の扉面があっていない。  
鍵の位置の高さと鍵穴の幅は、調整済み。  
**両扉面を合わせば、鍵の施錠は可能。**

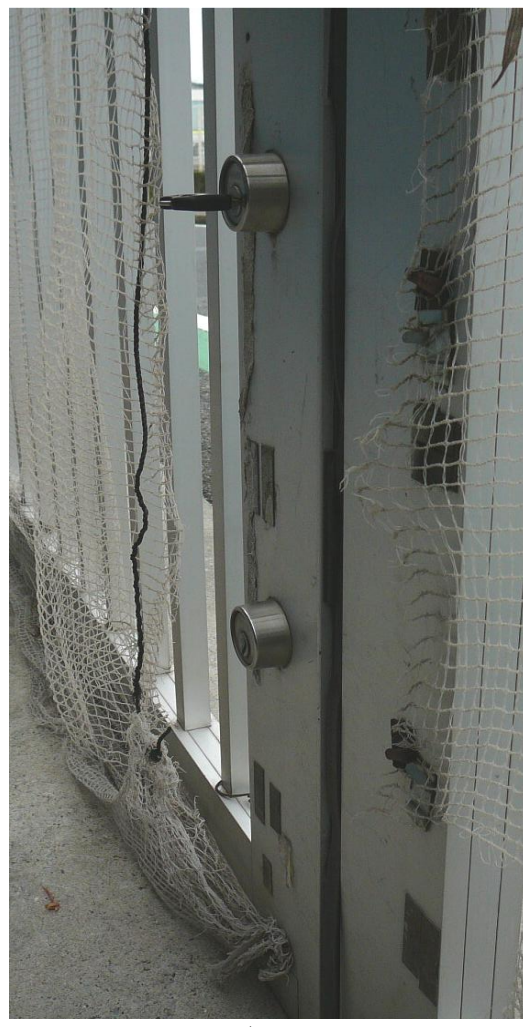
クローザーの調整で、ゆっくり閉まるようになったので、  
以下の注意書きを扉に貼った。

**<ご注意>**

強制的にドアを閉める操作は不具合の原因になります。  
ドアが閉まるときに無理に早く閉めないで下さい。
