2019年9月9日(月)未明の台風15号にて倒壊

台風被害復旧として新倉庫を購入設置「費用:税込み198千円」

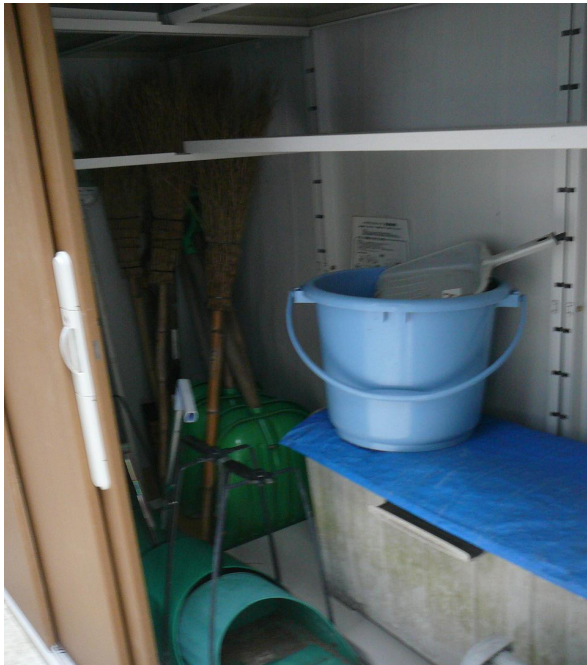
← 倉庫内

※台風被害復旧対応の業者見積では、旧倉庫は分解廃棄が提示されたが、有効活用すべく住民で移動した。

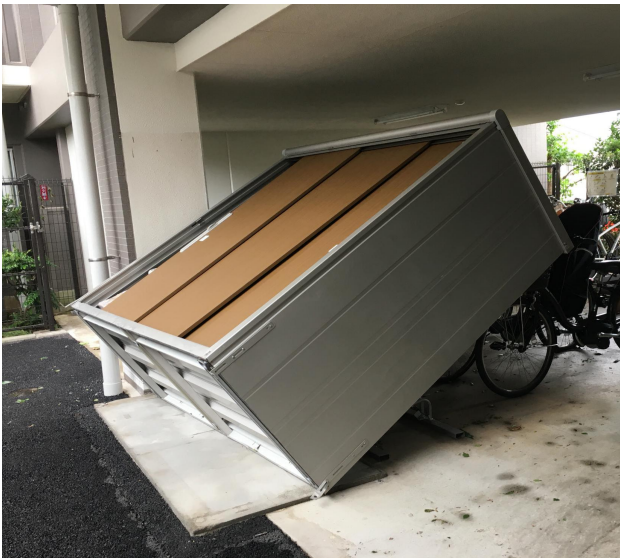
一部倒壊した倉庫は、一時的に壁の横に退避→

倒壊の原因が転倒防止アンカーが脆弱だった為、新倉庫は基礎工事もしっかりなされ設置した。→  
ご参照⇒ [台風被害\(倉庫\)復旧工事完了報告書](#)

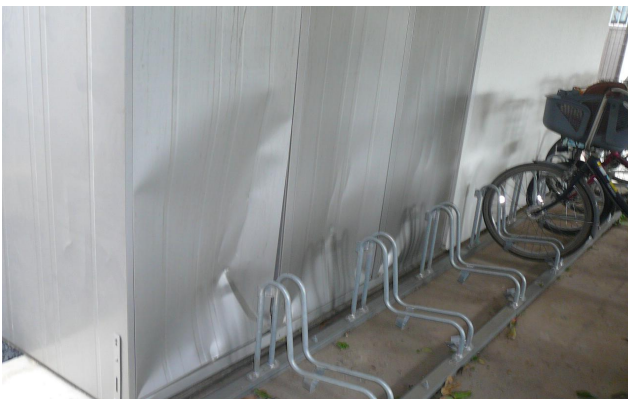
↑ 倒れて凹んだ裏面
