洗面所のシングルレバー式シャワーの修理実績の紹介（ご参考）

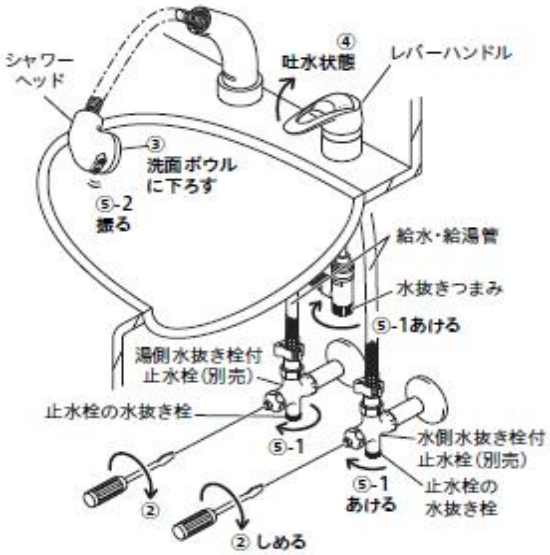
KVK製　型番:KF568　の　蛇口から　ポタッ／ポタッ　と水が漏れる現象になりました。
原因は、カートリッジの劣化によるもので、カートリッジ（型番:PZ110S)の交換で治りました。

以下の手順で、専用ツールと力があれば個人でも対応可能です。

1）洗面台下の止水栓を締めて止める。
2）②キャップ③丸子ねじをはずし、 ⑱カバーを外す。
3）⑲固定ナットを専用の道具を利用し緩めて外す。
4）⑤カートリッジを交換する。

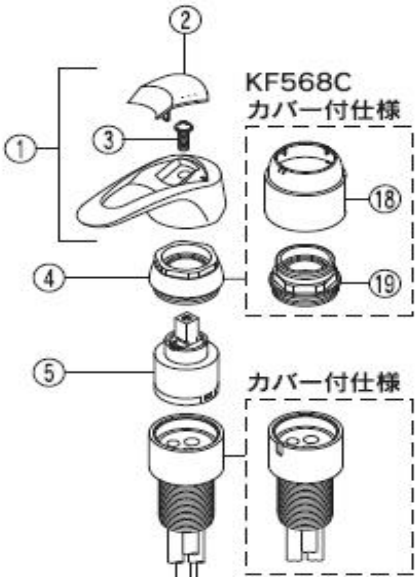
↑
モーターレンチと専用ツール(PG26)を利用して固定ナットを外す写真

↑
外しにくかった
カバー

←交換した
カートリッジ

※カバーが固着しており、私の力では外すことができなかったことと専用ツールがなかったので、
（専用ツール「PG26」→ ）
管理会社が提携している「スマイラックス24」0800-919-5624に連絡して業者に対応してもらいました。

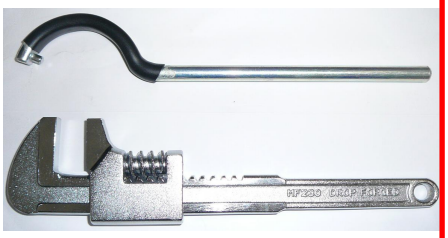
MF230　1,470円　モーターレンチ　　→
